# 松ヶ崎城跡 除染作業報告(抜粋)

手賀沼と松ヶ崎城の歴史を考える会

## 松ヶ崎城跡 除染作業報告書

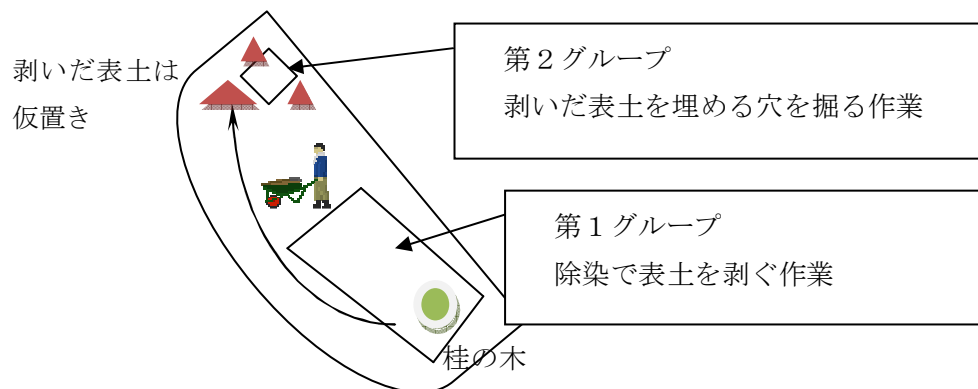
作業要員を2グループに分け、第1グループ(10人以上)は、事前に草刈りがされた草地平地を草の根を抜きながら、表土を約5cm削った。

第2グループ(5人)は、削った表土を埋めるための穴を東側台地中段の草地平地の北側隅に2m四方、深さ1.2mを目処として掘り進め、穴を掘って出た土は穴の脇にブルーシートを敷いて置いた。

なお、第1グループが剥いだ表土は、一輪車で運搬し、穴の周りの地中から出た土と混在しないように注意しながら、穴の西側(山側)に敷いたシートの上に仮置きした。

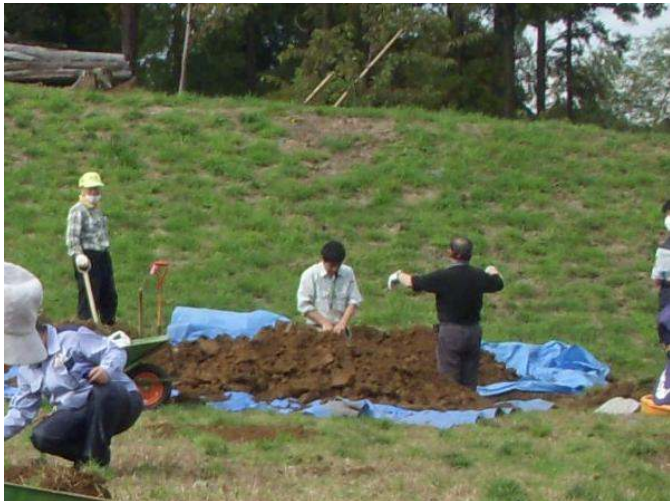
### 1. 剥いだ表土を埋める穴を掘っている作業（完成間近な頃）

穴の大きさは、縦2 m×横2 m×深さ1.2 mほど

掘った土は、穴の南北方向両脇にブルーシートにのせて置いた

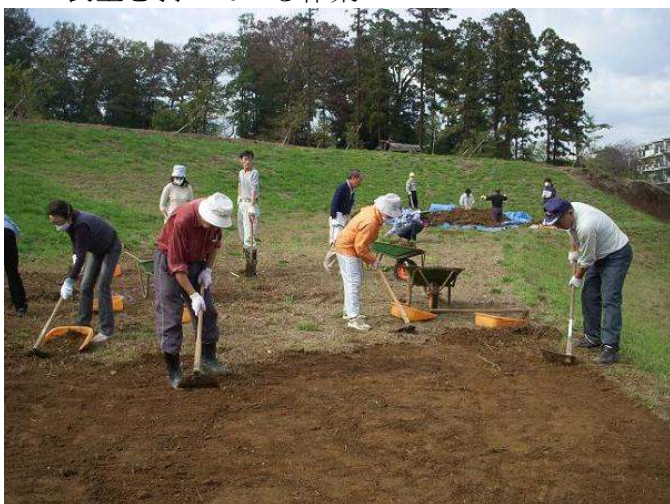
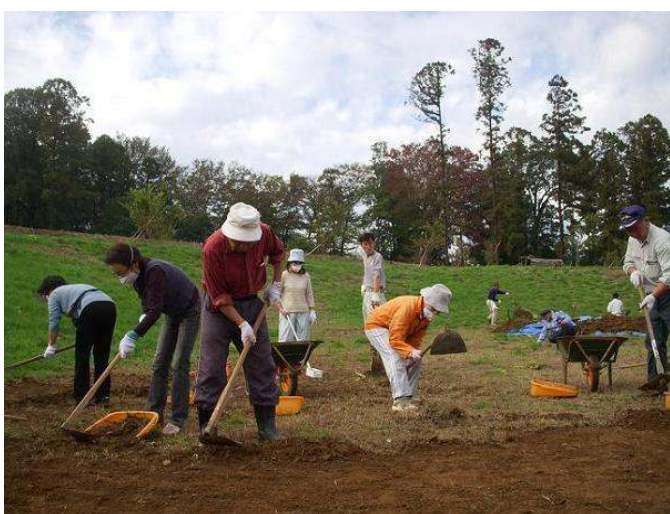
### 2. 表土を剥いでいる作業

草の根ごと、表土を削るのは、思ったより労力を要した

(2時間で結局110 m<sup>2</sup>ほど、表土を削ったのにとどまった)

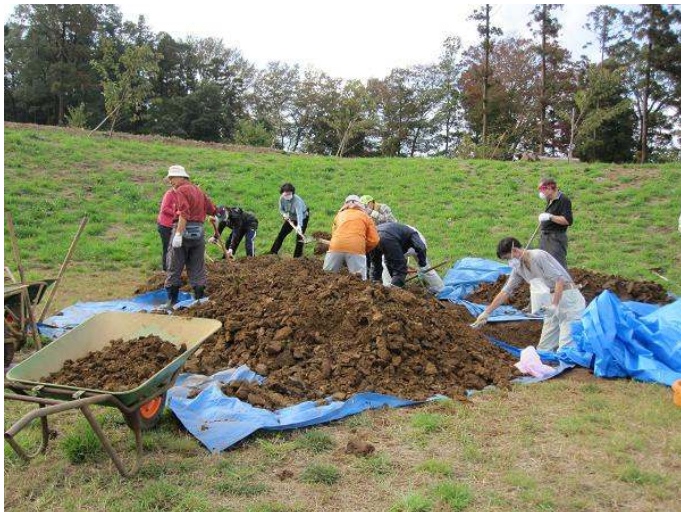
4. 剥いだ表土を穴に埋める

ゼオライトを穴の中にまき、剥いだ表土に含まれる放射性物質の安定化をはかる

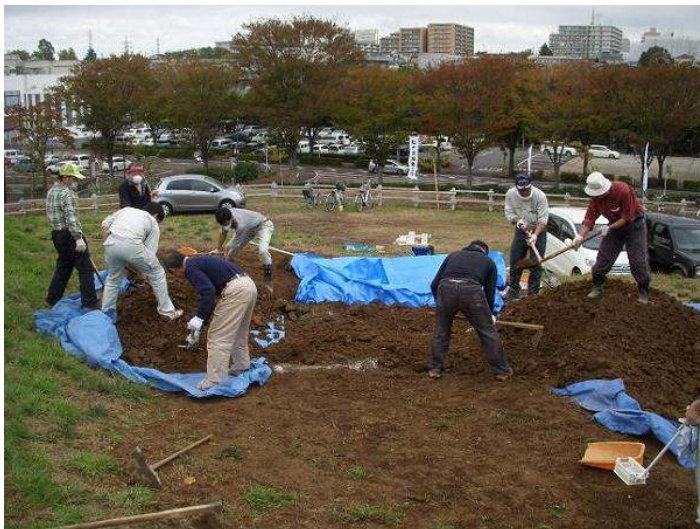
5. 穴に、その穴を掘った際の土をかぶせて力仕事は完了

埋め戻すのも、ほぼ全員がかりで30分ほど要した
